【諮詢】

目前用 M 8 × 1.2 5 的先端絲攻加工 1 5 mm 厚的鋼材 (S25C)，絲攻常發生崩牙或折損的加工問題。
有聽說先端絲攻的切屑是往前排出，不容易折損，為什麼還會發生這種問題？切削油也有充分供給，有什麼要注意改善的地方呢？

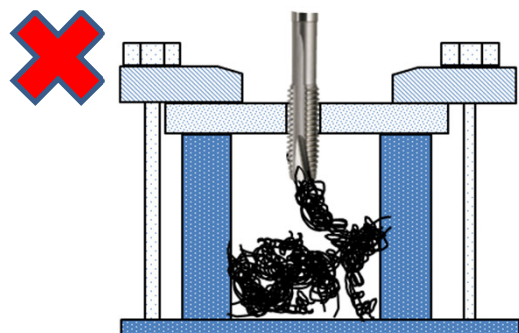
④ 切屑存積在槽底，與新切屑相抵觸，無法順暢排出。
